# FILIGRANES STAHLFACHWERK

Die 1937 eröffnete und vom Luzerner Bauingenieur Rudolf Dick gebaute Haggenbrücke über die Sitter bei St. Gallen ist einer der höchsten Fussgängerstege in Europa. Bereits bei der Einweihung aber erwies sie sich als sehr schwingungsanfällig, sodass sie auch nach Nachbesserungen nur teilweise für die vorgesehene Nutzung freigegeben werden konnte. Von 2009 bis 2010 setzten Basler & Hofmann das Bauwerk instand – unter strengen technischen Anforderungen und eben solchen Auflagen seitens des Umwelt- und Denkmalschutzes sowie mit akrobatischen Arbeitsbedingungen.

## Titelbild

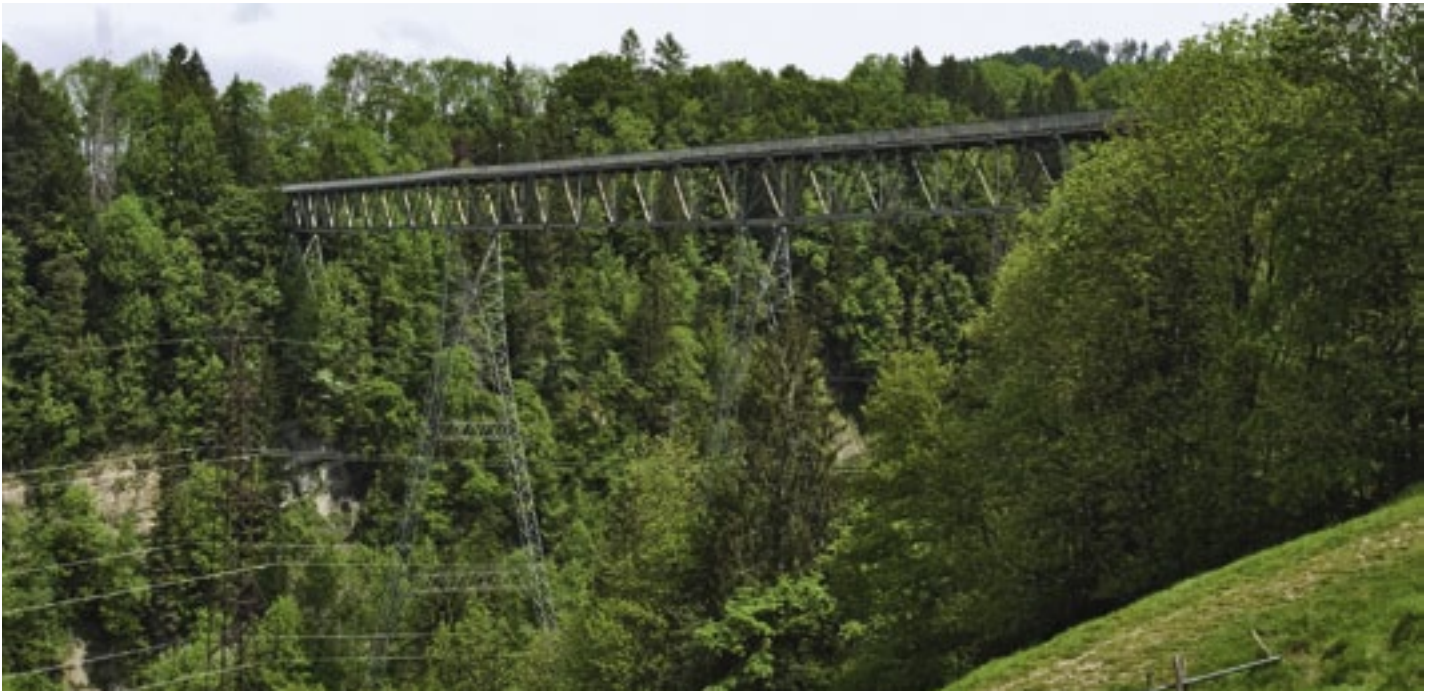
02

**02** Filigranes Stahlfachwerk – hier noch vor der Instandsetzung: Die Brückenkonstruktion ist ein Durchlaufträger, der 350 m lang und 4 m breit ist, wobei er zwei Ausweichstellen von 6 m Breite aufweist. Die maximale Spannweite beträgt 69.5 m in zwei Feldern (Foto: Basler & Hofmann)

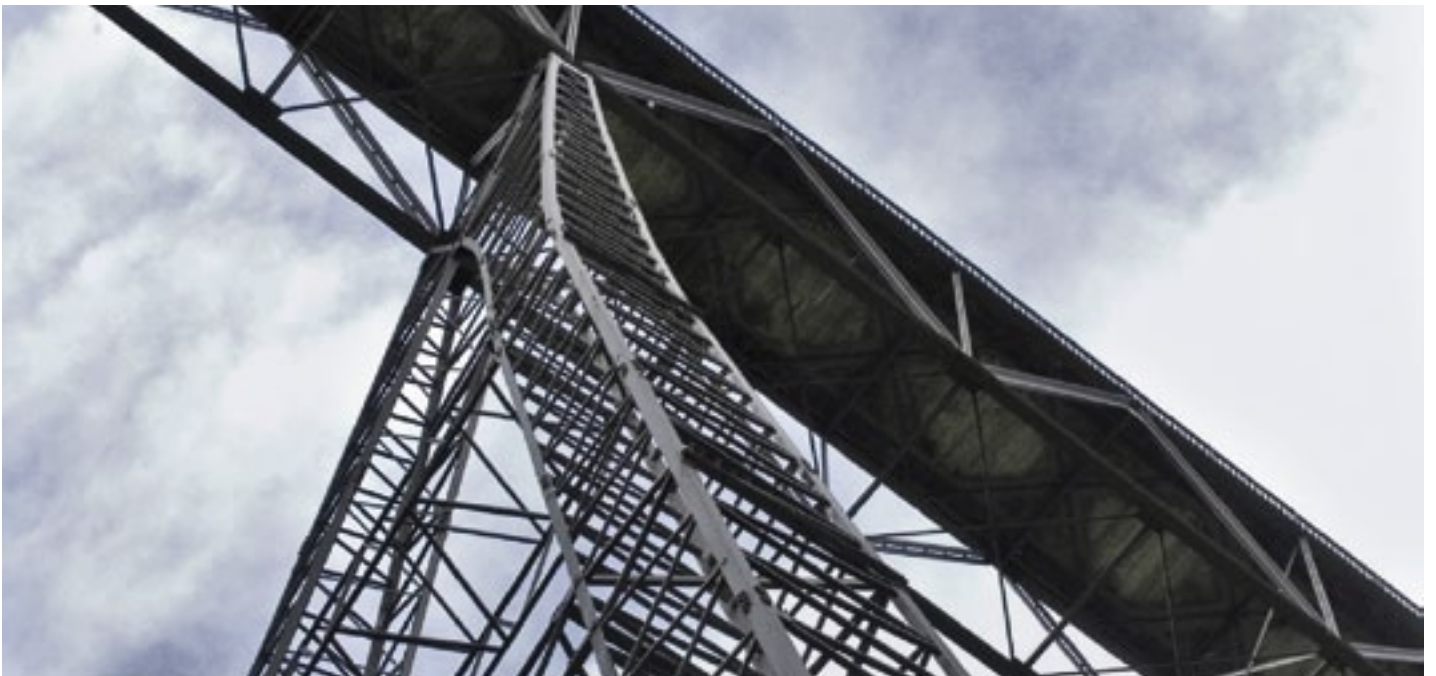
03

**03** Die Stützen der Haggenbrücke sind bis zu 80 m hoch (Foto: Basler & Hofmann)

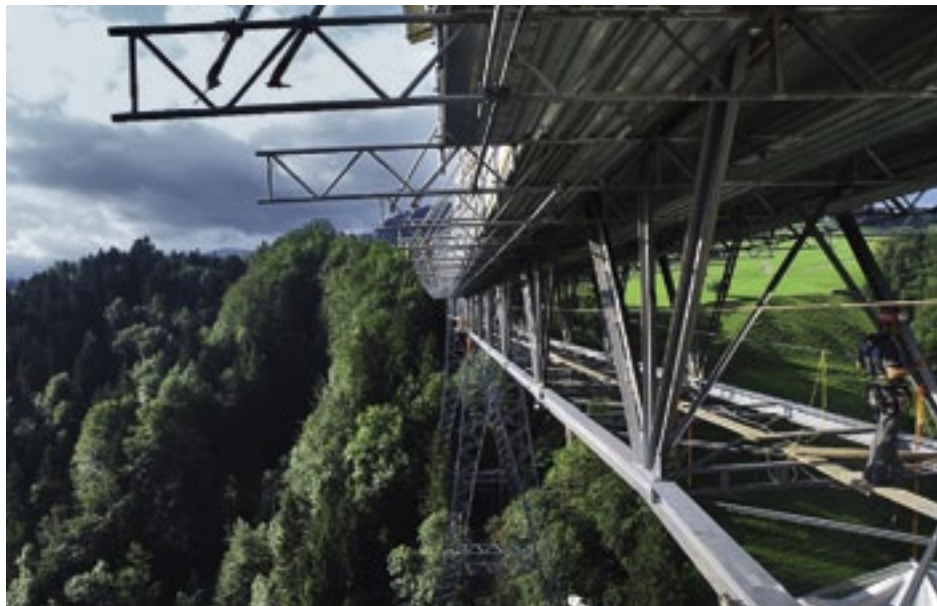
04

**04** Korrosionsschutzarbeiten im Freikletterverfahren (Foto: Basler & Hofmann)

Für die Erneuerung des Korrosionsschutzes wurden verschiedene Varianten geprüft. Wäre die gesamte Brücke für die Arbeiten eingehaust worden, hätte dies infolge Windlasten eine massive Zusatzbelastung für die filigranen Pfeiler bedeutet, die Abspannungen hätten aufnehmen müssen – und dies in einem engen Flusstal mit Hochspannungsleitungen. Die Planenden begrenzten die Einhausung deshalb auf rund 35 m lange Etappen. Im restlichen Bereich wurde der Korrosionsschutz im Freikletterverfahren instand gesetzt (Abb. 4). Der eingehauste Bereich erhielt einen dreischichtigen Korrosionsschutz, und im nicht eingehausten Bereich brachten die Kletterer von Hand zwei Schichten auf. Die Instandsetzungsarbeiten in schwindelerregender Höhe stellten extreme Anforderungen an die Beteiligten: Zehn Fachkräfte mit einer Kletterausbildung für Arbeiten am hängenden Seil führten die Erneuerung von rund 5700 m<sup>2</sup> Korrosionsschutz aus. Die Suva besprach vor Beginn der Arbeiten das Sicherheits- und Rettungskonzept und probte allfällige Bergungsmassnahmen. Da unter der Haggenbrücke eine Hochspannungsleitung durchführt, wurden die Arbeiten frühzeitig mit dem Kraftwerksbetreiber abgestimmt und die Leitung zeitweise abgeschaltet.

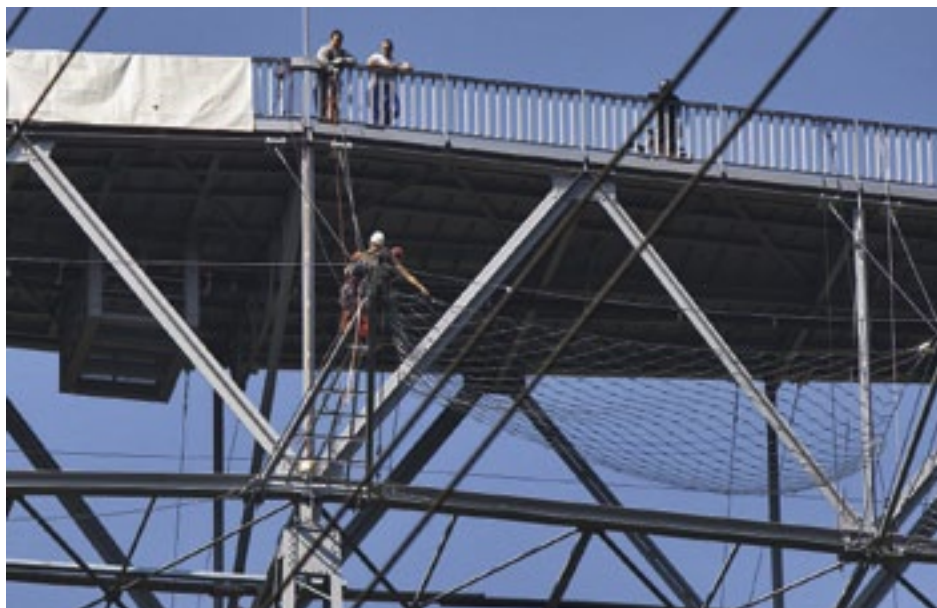
05

**05** Die Haggenbrücke nach der Instandsetzung mit neuer, orthotroper Stahlplatte. Der «Stahlkäfig» unter der Fahrbahnplatte nimmt die Schwingungsdämpfer auf. Fachkräfte bringen die Suizidpräventionsnetze an. Die Hochspannungsleitungen, die unter der Brücke verlaufen, erschwerten die Arbeiten zusätzlich (Foto: Jakob AG)

sondern es mussten massgeschneiderte Dämpfer entwickelt werden. Insgesamt reduzieren nun vier vertikale und zwei horizontale Dämpfer die Schwingungen um etwa den Faktor 3. Die Dämpfungen wurden von 0.5 auf etwa 2.5% angehoben.
