# Es fällt ins Auge, nicht um

Eine generelle Erdbebenüberprüfung bescheinigte dem Kongresshaus in Biel einen massgeblichen Ertüchtigungsbedarf. In einer anschliessenden detaillierten Untersuchung konnten die Ingenieure von Basler&Hofmann und Mantegani&Wyseier die Diagnose stark relativieren.

Text: Yves Mondet, Dimitrios Piskas, Fabian Hürzeler

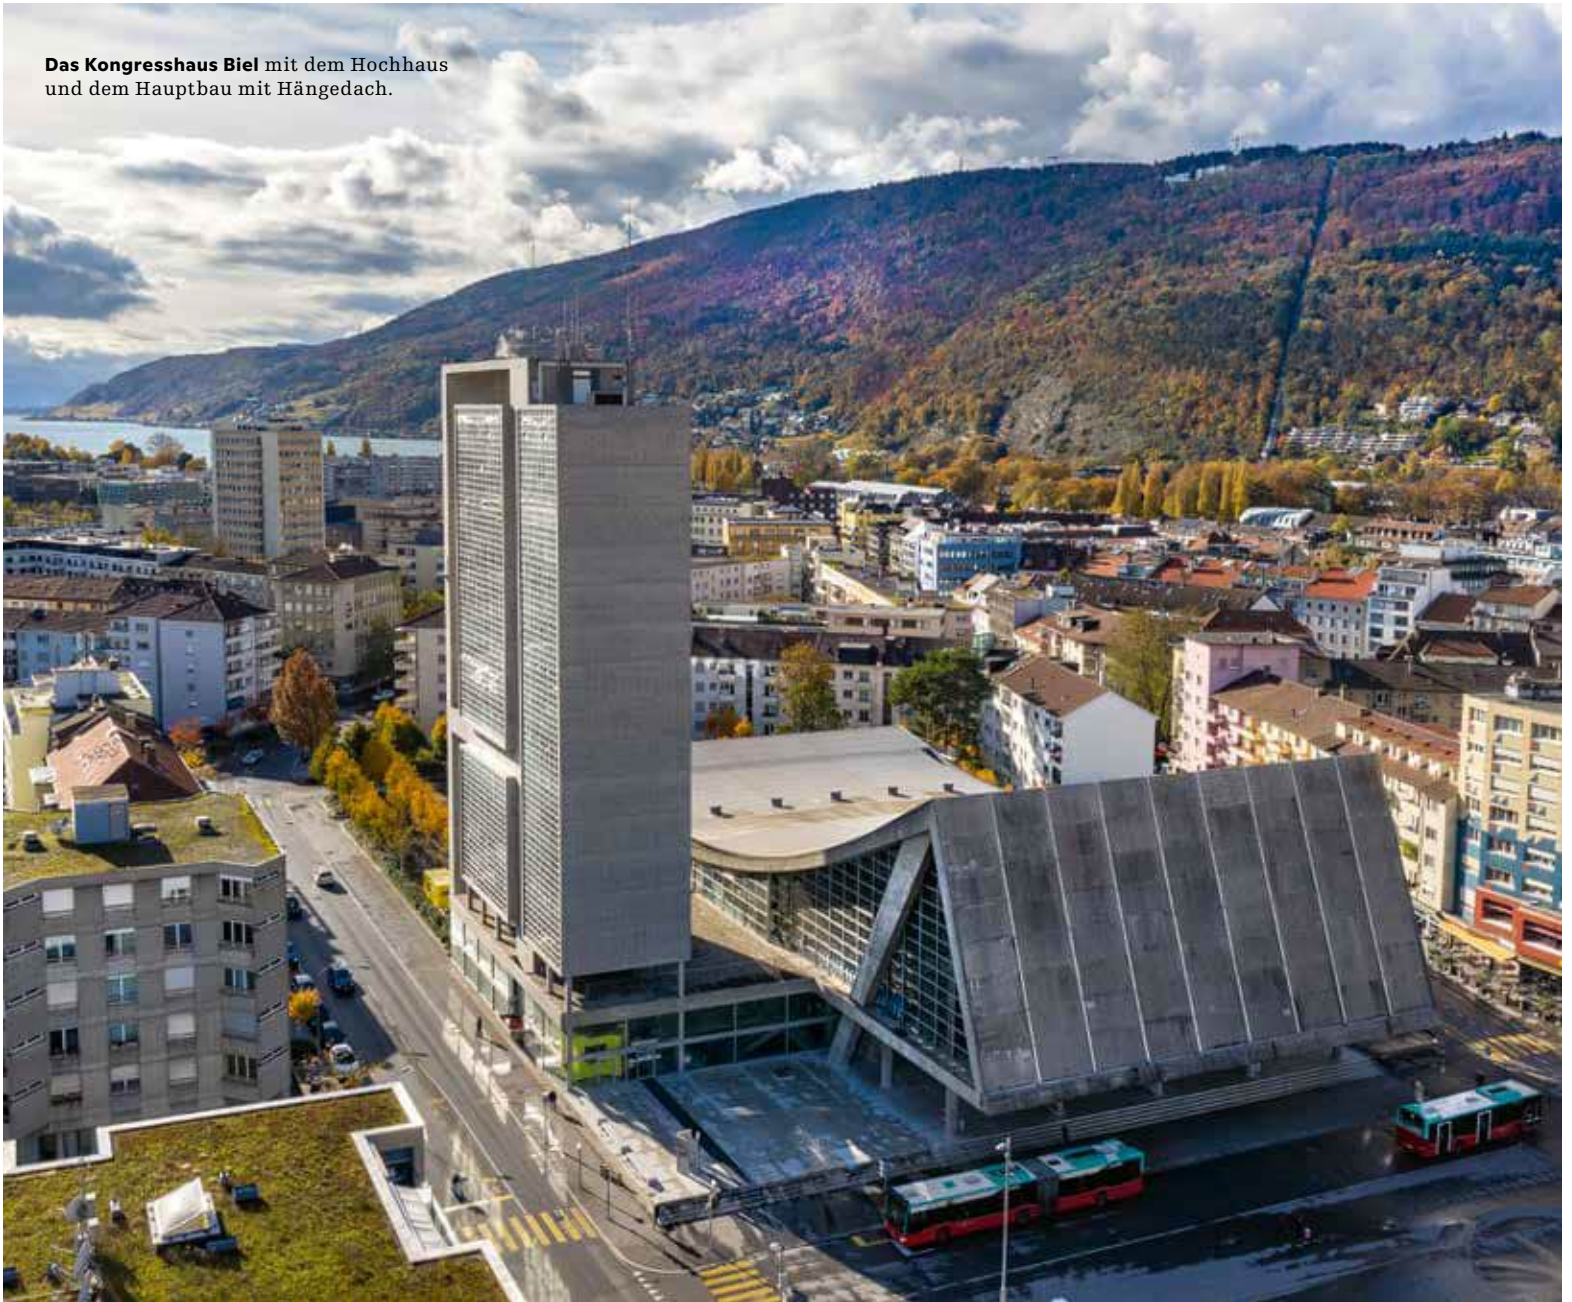
**Das Kongresshaus Biel** mit dem Hochhaus und dem Hauptbau mit Hängedach.

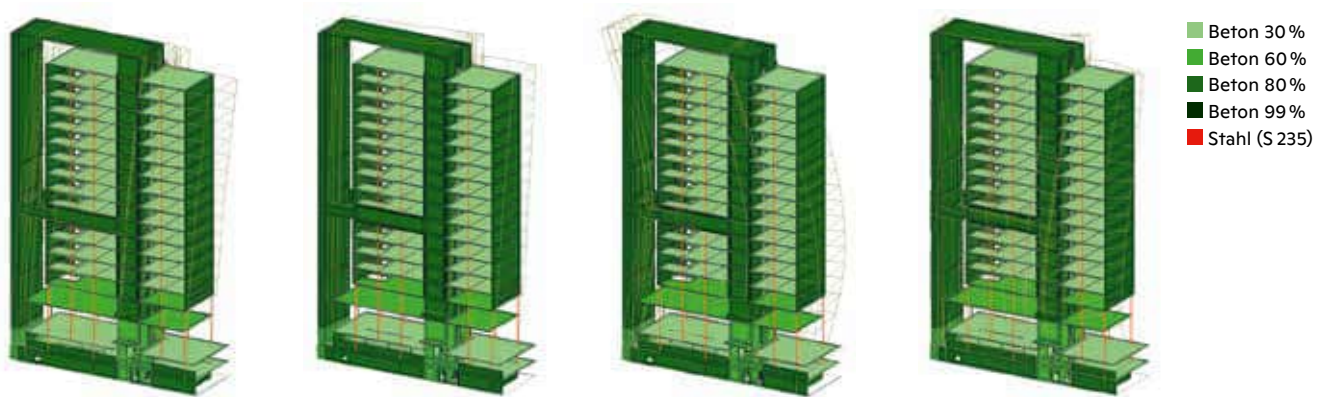
**Haupteigenperioden (Massenanteil)** T1=1.8s (0.62) längs, T2=1.4s (0.59) quer mit Torsion, T4=0.47s (0.20) längs, T5=0.34s (0.14) quer mit Torsion. Steifigkeit reduziert auf xx% der ungerissenen Steifigkeit.

Die detaillierte rechnerische Untersuchung erfolgte kraftbasiert mit dem Antwortspektrenverfahren an einem detaillierten 3-D-Finite-Elemente-Modell mit Schalen- und Stabelementen (Beton- und Stahlbauteile). Rissbildungen der Stahlbetonelemente bei Erdbebeeinwirkung fanden Berücksichtigung, indem die Steifigkeit der Bauteile unterschiedlich reduziert wurde (vgl. Abb. Haupteigenperioden, oben). Das Modell wurde auf Höhe der Bodenplatte eingespannt gelagert angenommen, da im Erdbebenfall die Foundation überdrückt bleibt. Es zeigten sich sechs seismische Schwachstellen S1–S6 mit den jeweiligen Erfüllungsfaktoren  $\alpha_{\text{eff}}$  (Werte in eckigen Klammern aus der generellen Überprüfung):

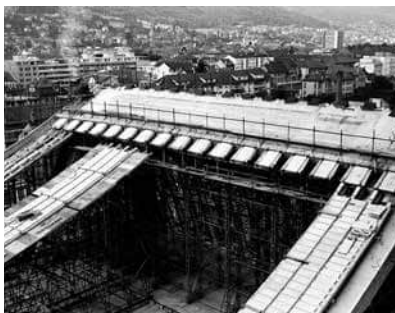
**Erstellung des Hängedachs** mit bereits verlegten Balkenkettens und vorfabrizierten Betonplatten dazwischen.

34 Betonzugbänder, sogenannte Balkenkettens, bilden im Abstand von 1.1 m das Hängedach. Die aneinandergereihten Glieder dieser Balkenkettens sind schlaff bewehrte, zwei Meter lange Betonbalken, die vorfabriziert wurden. Sie sind mit durchlaufenden Spannkabeln gegeneinander bzw. gegen die Auflagerböcke gespannt.

Die Dachverkleidung besteht aus ebenfalls vorfabrizierten Betonplatten, die zwischen den Balkenkettens spannen und eine Breite von 50 cm aufweisen. Die konstruktive Verbindung von Balken und Platten erfolgte durch Ergänzung des Plattenbalkenquerschnitts mit Ortbeton und entsprechenden Anschlussbewehrungen. Entlang der ersten bzw. letzten Balkenkette des Hängedachs verlaufen die Dachrandträger. Es sind Ortbetonstreifen mit Brüstungen, die auf der Stahlunterkonstruktion der Fassade liegen und damit statisch nicht zum Hängedach gehören. Diese Trennung ermöglicht es dem Hängedach, sich infolge veränderlicher Last und Temperatur vertikal ungehindert zu verformen.
